(37) 損傷調査例-1 (疲労破壊)

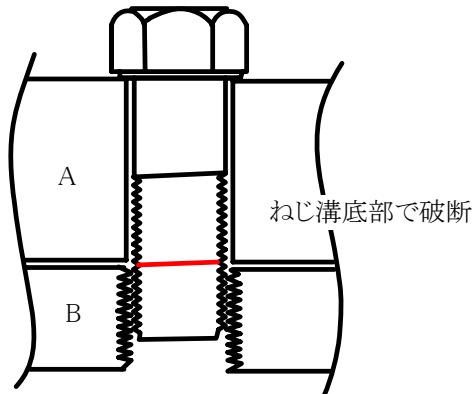
[外観観察 (模式図)]

— : 破断位置

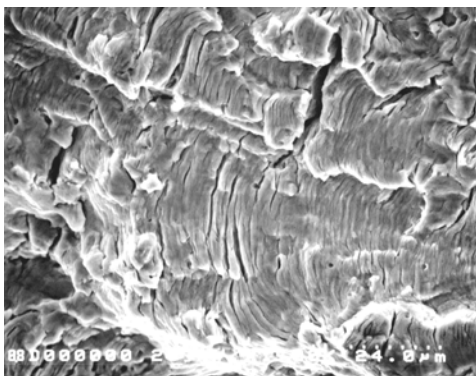
[SEMによるマイクロ破面観察]

ストライエーションパターン

疲労破壊の証拠
