(39) 損傷調査例-3 (高温割れ)

- ・電気部品の羽根（材質：炭素鋼（Sが高目））
- ・溶接部（材質：炭素鋼）

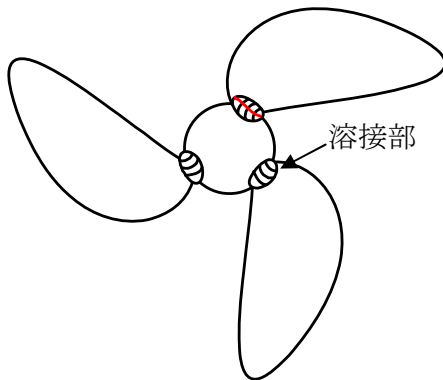
[外観観察 (模式図)]

— : 亀裂

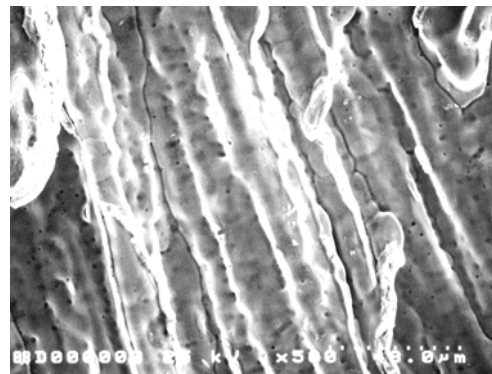
[SEMによる破面観察]

凝固破面
↓
高温割れ

- SEM 破面観察や断面観察を溶接割れに適用した例です。ここでは、EPMA による断面のカラーマップ分析も、割れ発生原因の特定に有力であることを示しています。
- この調査例では、高温割れを起こした電気部品（羽根部）について紹介します。
図に示すように、羽根の溶接部に生じている亀裂について破面観察を行うと、破面には凝固破面が観察されます。また、亀裂部の断面観察を行うと、亀裂は、溶接部の中央付近に生じていることが分かります。さらに、断面試験片を用いてSのカラーマップ分析を行うと、亀裂近傍にSの偏析が認められます。
- 本調査で、「電気部品は、Sが高い母材を使用していた。そのため、溶接部の最終凝固部に硫黄(S)が偏析し、高温割れ(凝固割れ)が発生した。」と判断できます。そこで、対策として、母材にSが低い材料を使用することなどが提案されます。

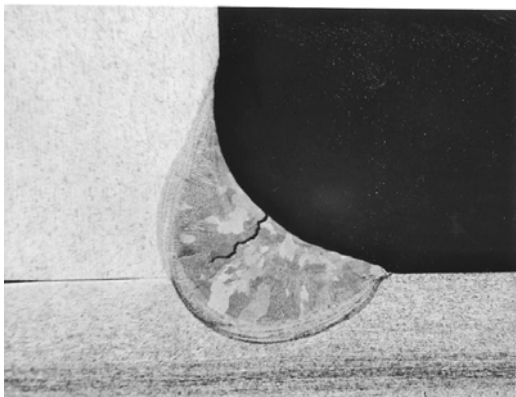
[断面マクロ組織観察]
溶接金属中央に発生

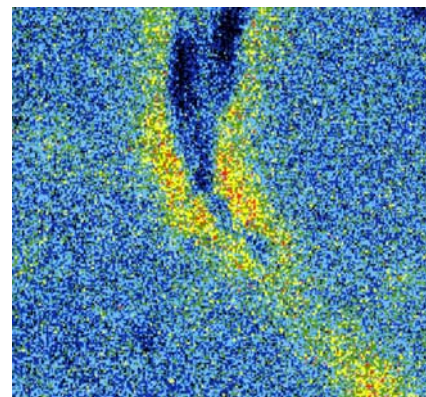
[EPMAによる硫黄(S)のカラーマップ分析結果]

↓
亀裂近傍にSが偏析
