(39) 損傷調査例 -2

(応力腐食割れ)

この調査例では、応力腐食割れを起こした配管について紹介します。

- ・ 化学プラント装置
- ・ 配管溶接部 (材質 : SUS304)

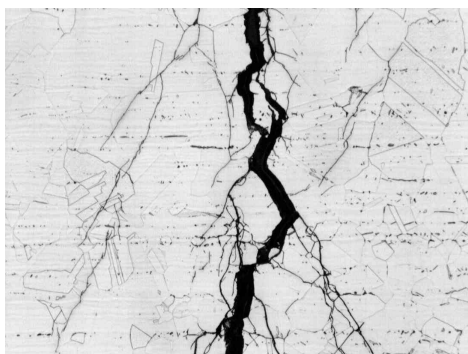
断面ミクロ組織観察)

図に示すように、溶接部近傍に生じている亀裂について破面観察を行うと、破面には粒界破面と擬へき開破面が混在して観察され、腐食割れの様相を示しています。亀裂部の断面観察を行うと、亀裂は応力腐食割れに特有の枝分かれた形状であり、また、亀裂は外面から内面に向かって伝播していることも分かります。配管付着物について WDS 分析を行うと Cl が検出されます。

枝分かれた亀裂

応力腐食割れ特有の亀裂

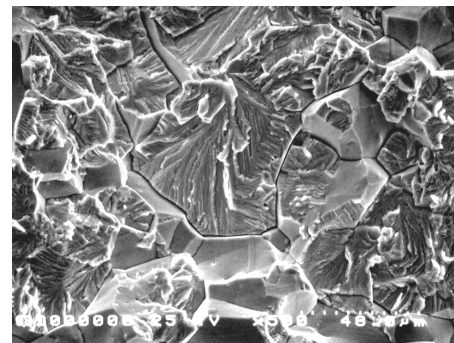
〔 SEM によるミクロ破面観察 〕

粒界破面と擬へき開破面が混在

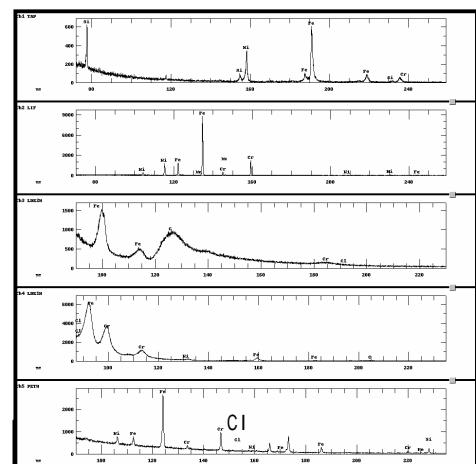
本調査で、「配管は、エルボ管と直管の溶接部に残留応力が加わっている状態で、Cl を含む腐食環境下にさらされたために、割れが発生、伝播した(応力腐食割れ)」と判断できます。そこで、対策として、「SUS304 鋼よりも、耐食性がさらに良い材料を使用すること」などが提案されます。

Cl を含む環境下
